LENTI GRAFFIATE RIPARATE

Un obiettivo con una lente graffiata si può riparare con risultati eccellenti, ricostruendo anche lo strato antiriflessi. Ma sono pochi gli specialisti in grado di farlo. Adriano Lolli ci spiega la sua tecnica passo dopo passo, mentre rimette a nuovo un obiettivo Summicron.

di W. Torquati e C. Scocco

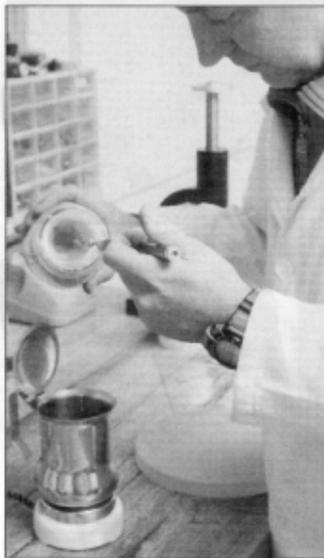
Per "riparare" una lente graffiata è necessario asportare un po' di vetro dalla sua superficie con un'operazione chiamata "lucidatura". Per prima cosa la lente viene smontata dall'obiettivo e analizzata accuratamente sia per determinare l'entità del problema che per individuare le tecniche di intervento più appropriate (foto sopra). Per fissare la lente all'utensile di lavorazione è necessario utilizzare una resina a caldo, a base di pece, cera d'api ed essenza di trementina, che solidifica quando si raffredda (foto a sinistra).

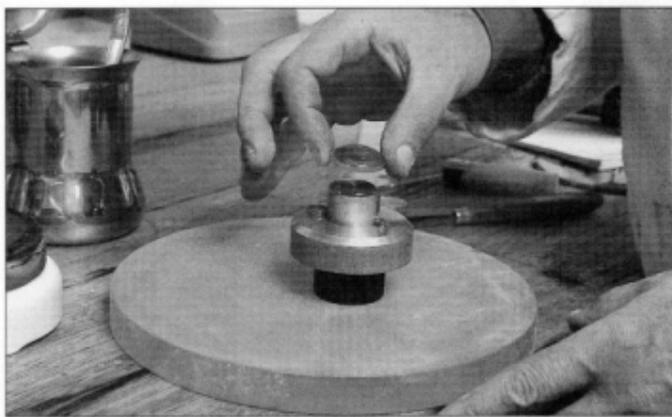
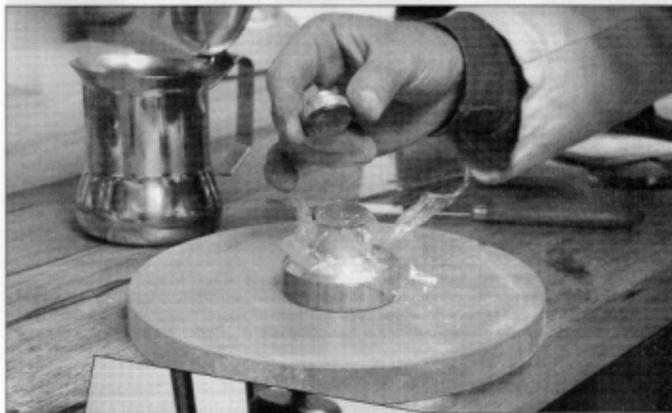
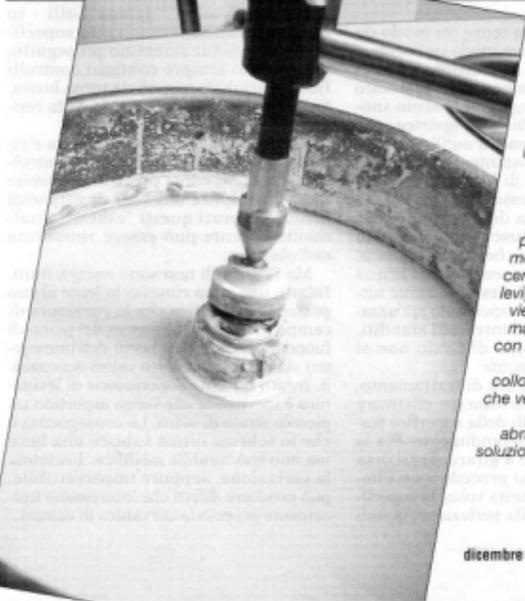
L'obiettivo presenta la lente anteriore in cattive condizioni: si possono osservare parecchi graffi di piccola entità e si percepisce anche un intervento di lucidatura eseguito con attrezzature inadatte, forse da un riparatore poco esperto nel campo specifico.

Una volta applicata la lente all'utensile con una goccia di resina a caldo (foto in alto), con la stessa sostanza si ricava uno stampo della curvatura della lente stessa, in modo da poterla poi levigare in modo uniforme (foto al centro). L'operazione di levigatura vera e propria viene effettuata da una macchina che funziona con movimenti oscillatori dati da un motore collocato sotto alla vasca che vediamo nella foto qui a sinistra. Il liquido abrasivo consiste in una soluzione di acqua distillata e ossido di Cesio.

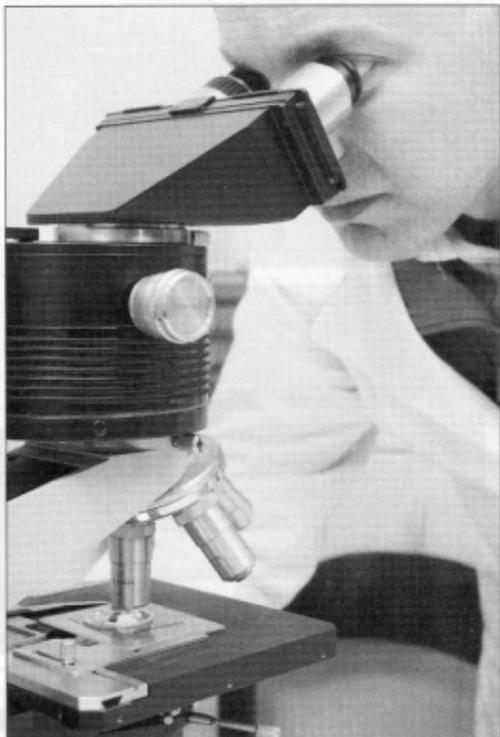
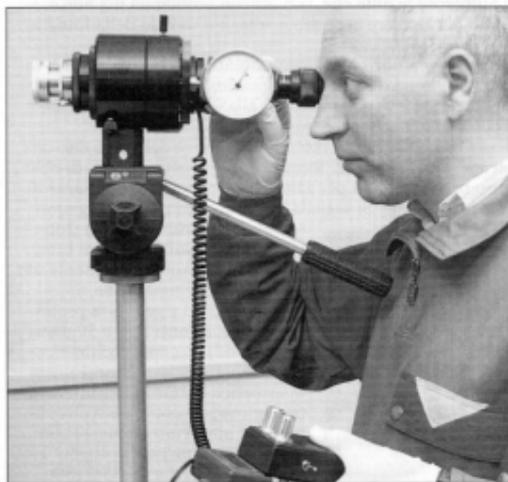
In questo caso il difetto è presente, anche se in misura modesta. "Per evitare di risentirne le conseguenze negative - specifica Lolloi - basta comunque evitare di utilizzare l'obiettivo alla massima apertura. La curvatura di campo infatti scompare chiudendo il diaframma."

Ogni mezz'ora di trattamento la macchina viene fermata per effettuare una serie di controlli della superficie tramite mirino d'ingrandimento (foto sopra). Il lavoro prosegue fino a quando ogni più piccola abrasione risulta eliminata.

Terminata la levigatura, la lente viene tolta dall'utensile, pulita dalla resina e controllata con la massima cura sia tramite il microscopio (foto sopra) che con altri strumenti ottici. Poi, una volta rimontata nell'obiettivo di origine, gli esami proseguono (foto sinistra) per verificare la resa ottica finale. Infatti, con l'asportazione di un sottile strato di vetro, lo schema ottico subisce una leggera modifica e potrebbero insorgere delle aberrazioni.
