LENTI GRAFFIATE RIPARATE

Un obiettivo con una lente graffiata si può riparare con risultati eccellenti, ricostruendo anche lo strato antiriflessi. Ma sono pochi gli specialisti in grado di farlo. Adriano Lolli ci spiega la sua tecnica passo dopo passo, mentre rimette a nuovo un obiettivo Summicron.

di W. Torquati e C. Scocco

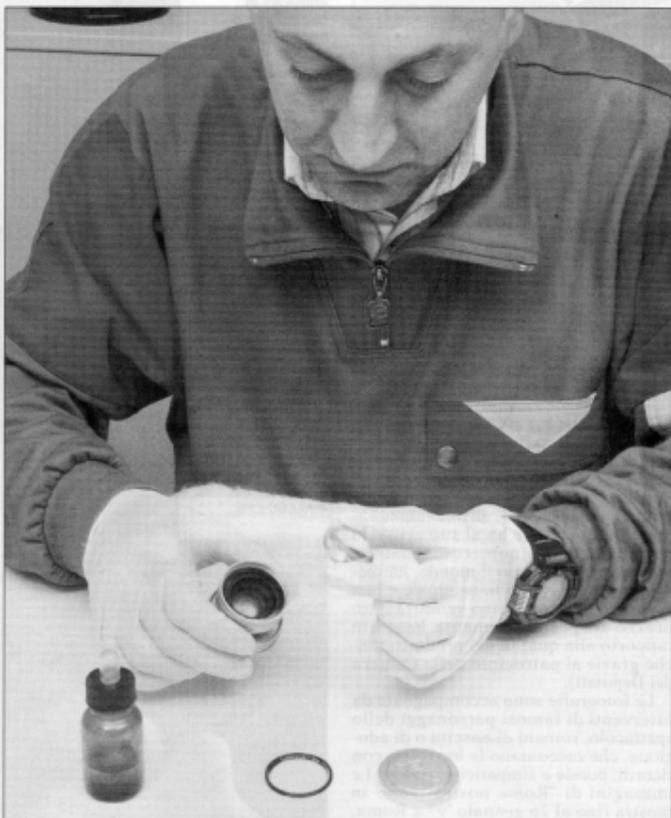
Per "riparare" una lente graffiata è necessario asportare un po' di vetro dalla sua superficie con un'operazione chiamata "lucidatura". Per prima cosa la lente viene smontata dall'obiettivo e analizzata accuratamente sia per determinare l'entità del problema che per individuare le tecniche di intervento più appropriate (foto sopra). Per fissare la lente all'utensile di lavorazione è necessario utilizzare una resina a caldo, a base di pece, cera d'api ed essenza di trementina, che solidifica quando si raffredda (foto a sinistra).

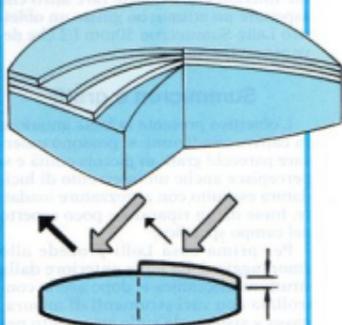
Il trattamento antiriflessi è costituito da sostanze applicate con speciali procedimenti alla superficie di una lente. I colori iridescenti, dal verde al violetto, che si notano se osserviamo in controluce le lenti dei nostri obiettivi, sono dovuti proprio allo strato antiriflessi.
